För- och nackdelar med markplattor av natursten

Studie av funktion i gatumiljö hos några Sydsvenska
kommuner

Rebecca Bengtsson

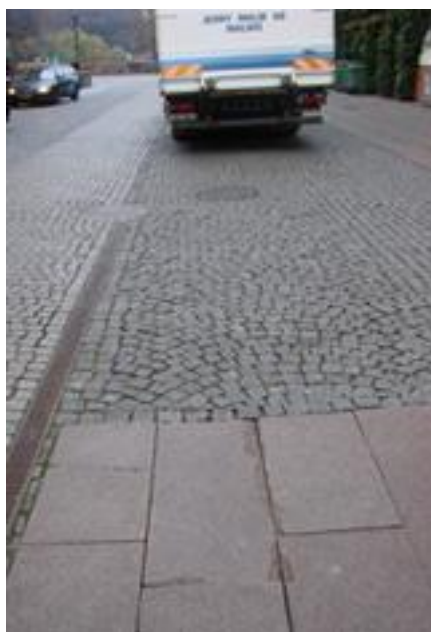
Figur 31. Malmborgsgatan, Malmö.

Plattorna klarar inte riktigt av den aktuella belastningen utan spjälkas ut och knäcks.

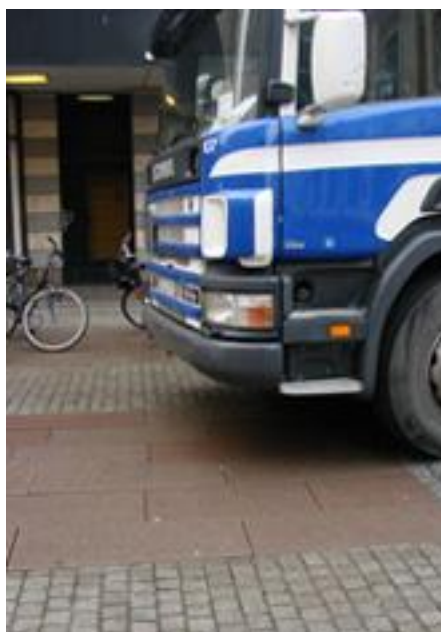
Figur 32. Lastbilstrafik.

Beläggningen består av två partier belagda med naturstensplattor, resterande hårdgjord yta är smågatsten. Beläggningen anlades 2003. Beläggningarna finns vid Hansakompaniets varuintag, där det förekommer lastbilstrafik för diverse transporter och leveranser. De två ytorna har mycket tydligt olika grad av utspjälknings- och sprickskador. Ytan närmast varuintaget, se figur 32, är betydligt mer förskonad från dessa skador än bredvidliggande yta, se figur 31, några meter bort. Troligen beror denna markanta skillnad på vilken riktning lastbilarna kör och hur mycket de svänger på respektive yta. Ytan närmast varuintaget kör fordonen i princip bara rakt över. På den andra ytan blir det däremot stora påkänningar när fordonen svänger för att kunna lämna platsen. I figur 33 ses resultatet av dessa påkänningar, i form av riktigt kraftiga utspjälkningar och spräckta plattor. Ju mer ytan mals sönder av belastningen från passerande fordon desto sämre blir den givetvis, och förlorar sin funktion som hårdgjord och fast gatubeläggning.
